## RAPPORT

FRAMTIDEN BYGGUTVECKLING AB

### Robertshöjdsgatan Hydrogeologi

TEKNISK BESKRIVNING, SAMRÅDSUNDERLAG TILLSTÅNDSANSÖKAN VATTENVERKSAMHET

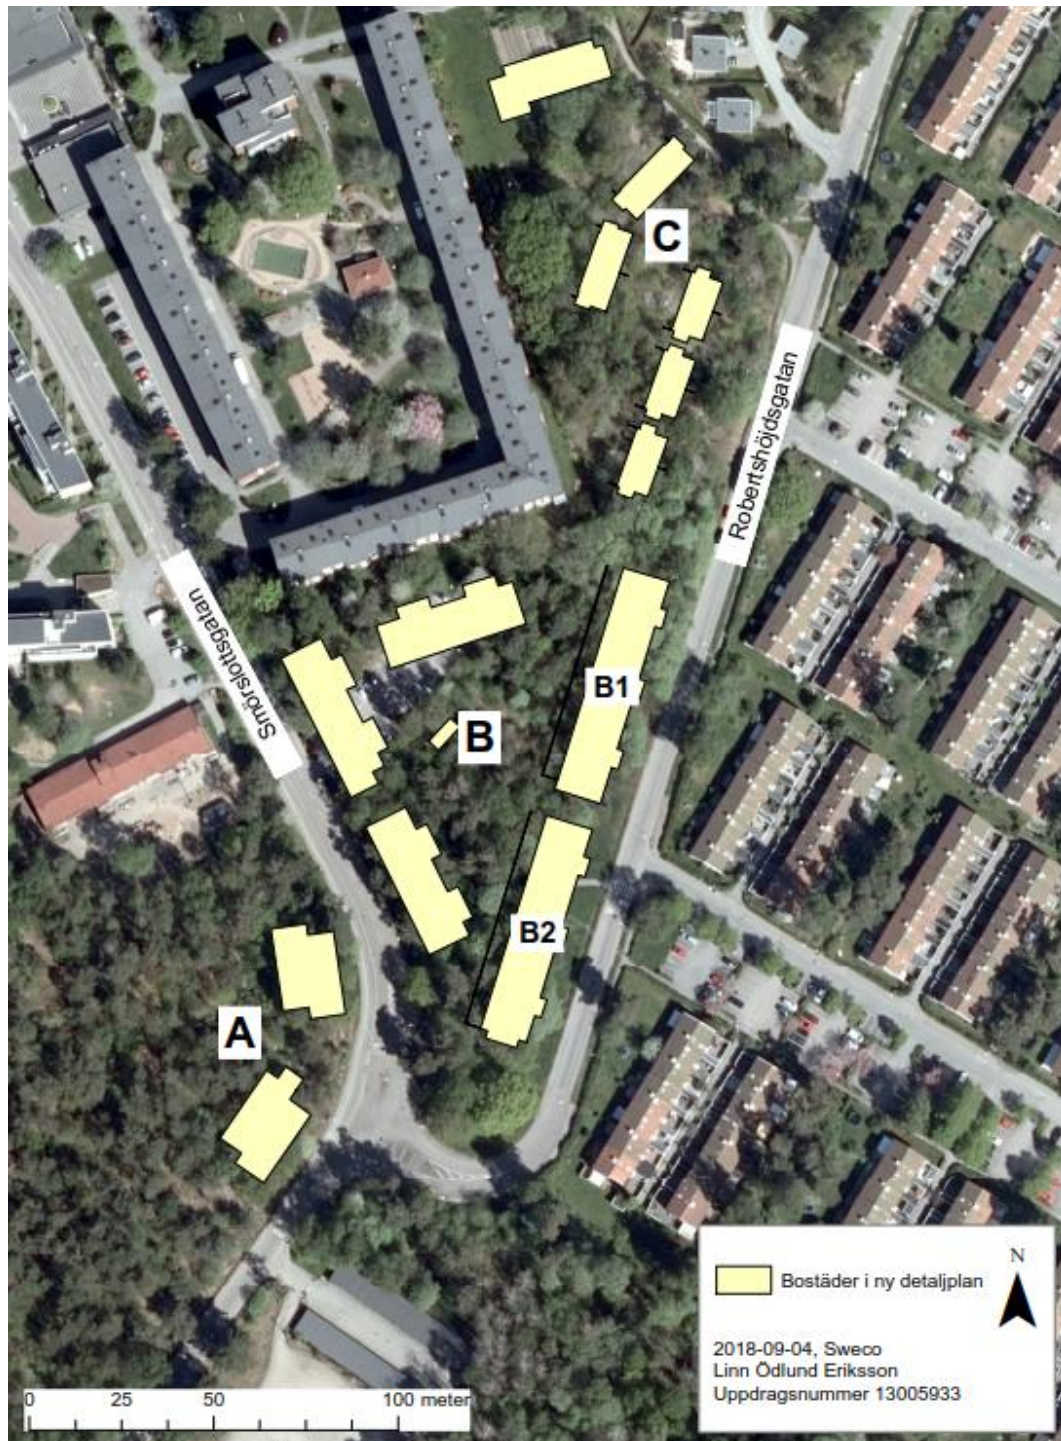
Figur 1 Planområdet med planerad bebyggelse inom delområde A, B och C. Garaget anläggs under hus B1 och B2.

Vid Robertshöjdsgatan och Smörslottsgatan i stadsdelen Sävenäs i Göteborg har nya flerbostads- och lägenhetshus samt skola planerats inom ny detaljplan (Stadsbyggnadskontoret Göteborgs Stad, 2018). En översikt av planområdet och planerade byggnader visas i Figur 1. I område A planeras högre punkthus, i område B lamellhus och i område C par- och fyrbostadshus. Längs Robertshöjdsgatan i område B planeras två långsmala huskroppar längs med vägen. Dessa kommer att anläggas med ett underjordiskt sammanhängande garage i två våningar. Av de byggnader och anläggningar som planeras inom detaljplanen är detta garage det som ger upphov till vattenverksamhet. Vattenverksamhet kommer att ske i form av bortledande av inläckage grund- och ytvatten till schakt under byggskedet samt eventuell infiltration till grundvattnet. Åtgärder kommer att vidtas för att minska risken för spridning av grundvattentrycksänkning till följd av inläckaget till schakt. I driftskedet kommer ingen vattenverksamhet till följd av garaget att ske.

Garaget är sammanhängande under husen B1 och B2 längs Robertshöjdsgatan, se Figur 1.

Garaget sträcker sig under båda husen längs med Robertshöjdsgatan, se Figur 1. Garaget anläggs med två våningar under mark. På den norra kortsidan anläggs en ramp ned till garagets övre plan. I den södra änden av garagets västra långsida anläggs en ramp mellan de båda våningsplanen. Den nedre våningens innergolvnivå är +43,5 och den övre våningens innergolvnivå är +46,4. Garaget fotavtryck är cirka 2300 m<sup>2</sup> inklusive ramperna och garagesidornas mått är 17,5 m x 131 m. Schaktet behöver vara ca 1,5 meter utanför längs alla sidor av garaget, det vill säga ungefär 20,5 m x 134 m. Garaget

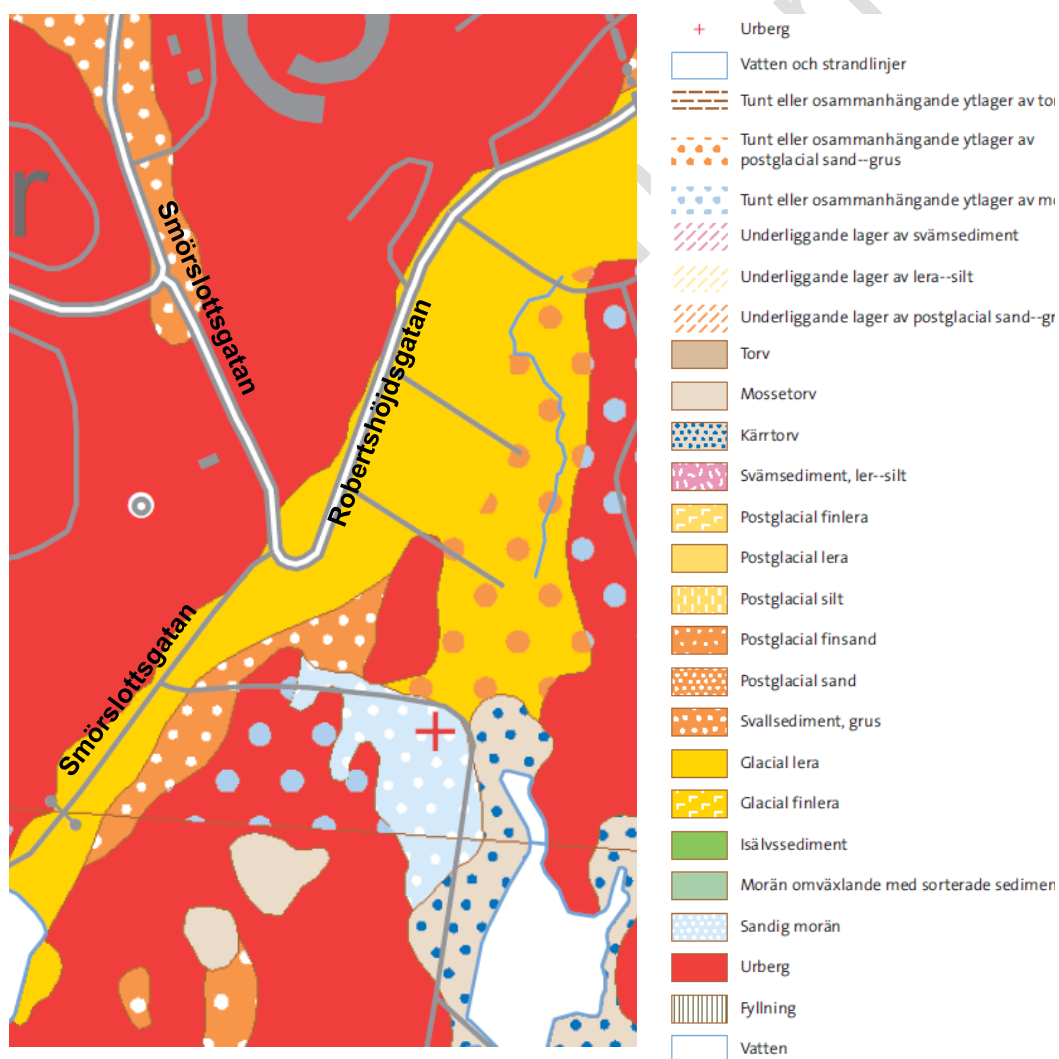
*Figur 5 Klipp från SGUs jordartskarta.*

Jordartskartan från SGU visar dalgångens utbredning i nord-sydlig riktning, norrut från området mellan sjöarna. Urklipp från jordartskartan visas i Figur 5 nedan. Nivåskillnaderna mellan bergshöjderna och dalgången är relativt stor, cirka 10 meter. Markytan inom dalgången är relativt plan på kring +50. Dalgången är tätt bebyggd med ett radhusområde och längre norrut i dalgången består bebyggelsen av villor.

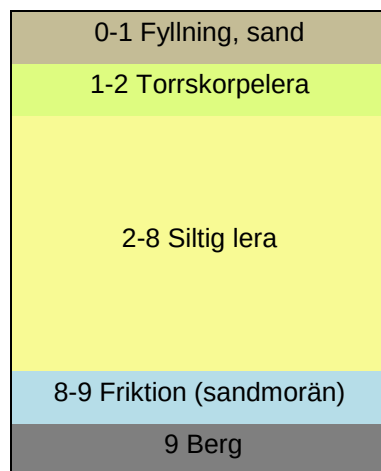
Figur 8 Tolkad jordlagerföljd i radhusområdet. Mäktigheterna kan variera, djupet till berg ökar norrut. Leran innehåller i vissa delar siltsikt.

Baserat på resultatet av genomförd undersökning samt inventering av tillgänglig geologisk och topografisk information bedöms jordlagerförhållandena vara relativt lika inom den del av radhusområdet som ligger nära det blivande schaktet för garaget. Jordprofilen tolkas vara som visas i Figur 8. SGUs uppskattade bergdjup är inom dalgången generellt 5-10 meter med ökar norrut till 10-20 meter.
